特集：熊本地震における地震特性と建築物の被害

耐震改修の建物被害——RC造

黒木正幸◎◎熊本大学工学部建築学科准教授

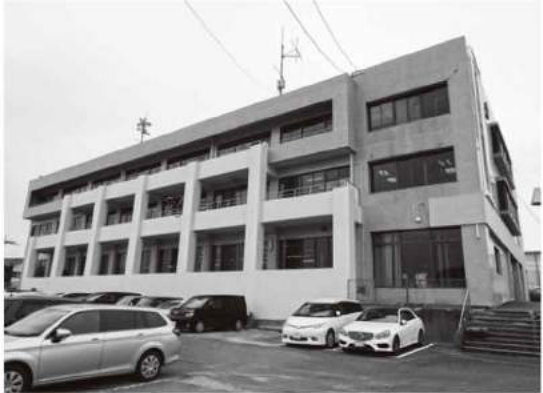
①建物②の全景（南立面）

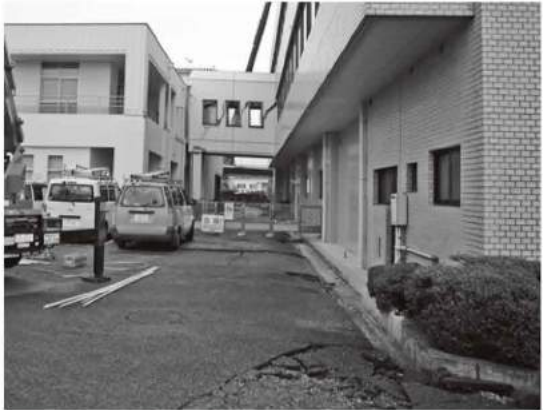
③地盤変状と渡り廊下の損傷

は1980年建設のRC造3階建の庁舎で、桁行方向に外付けフレームによる補強が施されている。本建物は前震で震度7、本震でも震度7の揺れを受けた。その結果、既存建物と補強フレームをつなぐ梁間方向の取付け梁に、一方向のせん断ひび割れと曲げひび割れが生じた。その状況を写②に示す。また、建物の北側では2階の渡り廊下の外壁に、南側の取付け梁のそれとは異なる向きのせん断ひび割れが見られた（写③）。周辺地盤には場所によっては300mm前後の沈下と側方流動といった変状が見られ、既存建物の既製コンクリート杭の杭頭には大きな損傷が確認<sup>2)</sup>されている。写⑤でも、アスファルト舗装面の乱れや既存建物の沈下が確認できる。取付け梁のひび割れは、異なる基礎構造をもつ既存建物と補強フレームとの間に、地盤変状にともなって相対変位が生じたことによると考えられる。このように既存建物の上部構造に大きな被害はなく、耐震改修の効果はあったと考えられるが、基礎構造の被害により地震後の継続使用はかなわず機能が移転された。

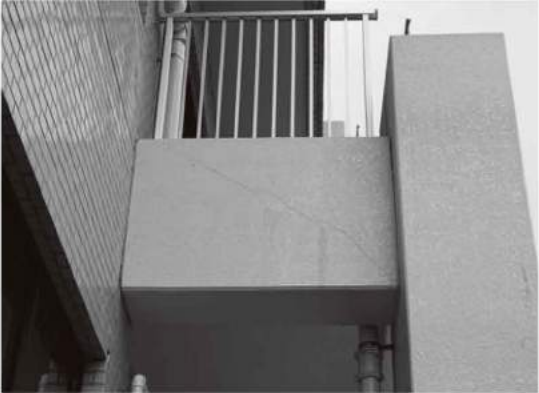
②外付けフレーム取付け梁のひび割れ

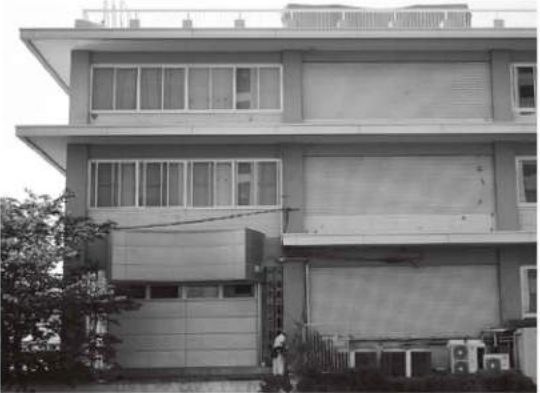
⑤増設壁と既存柱のせん断ひび割れ（提供：蛸川利彦九州大学教授）

写④に、建物③の全景（南立面・東立面）を示す。用途は事務所で建設年は不明であるが、柱主筋と帯筋が丸鋼であることから、1970年代以前の建物と推定される。1階から3階まで、鉄筋コンクリート造の増設壁による補強が行われている。この他、外観により確認できる補強は、北側1階の枠付き鉄骨ブレースであった。本建物は前震で震度5強、本震で震度6強の揺れを受けた。その結果、写⑥のように増設壁と既存柱に顕著なせん断ひび割れが生じた。写⑦に最も損傷が大きかった1階柱のひび割れ状況を示し、写⑧には隣接する増設壁のひび割れ状況を示す。増設壁は既存の腰壁を残して施工され、既存部と新設部の境界で水平方向にスリップが生じたと考えられる。その高さを起点に、柱に大きなせん断ひび割れが入っていた。

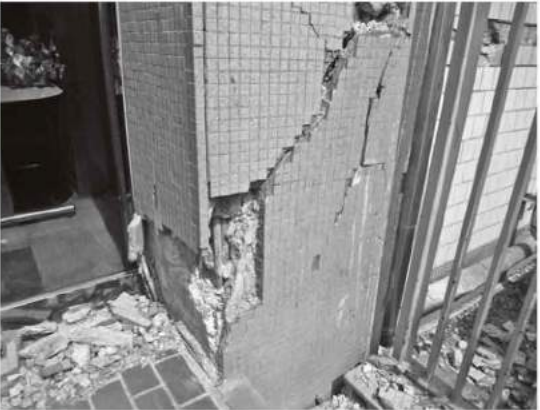
⑥1階柱のひび割れ状況

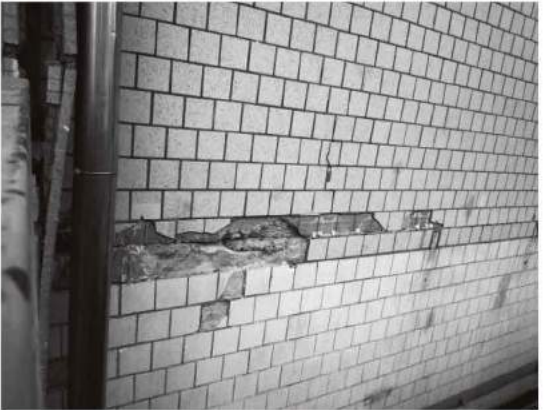
⑧写⑦の柱に隣接する増設壁のひび割れ

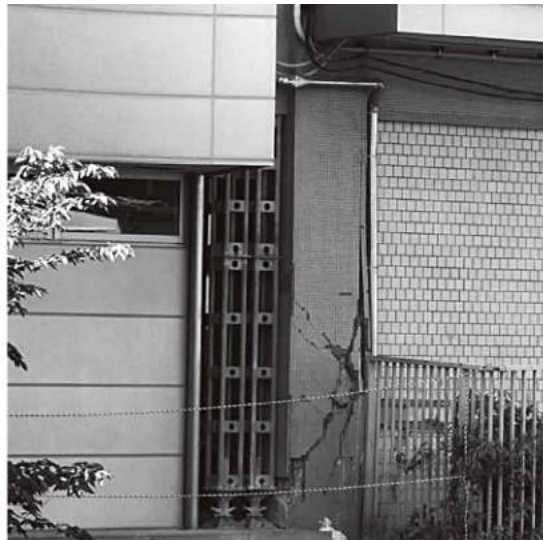
⑨鋼製支柱による応急補強（提供：蛸川利彦九州大学教授）

かった1階柱の鉛直荷重支持能力の低下を補うため、鋼製支柱が追加された。その後、RC造袖壁の増設による恒久補強に入れ替えられた（写⑨）。次いで、ひび割れの補修が行われた。また、北側外壁構面の2階にRC造壁が追加された（写⑩）。

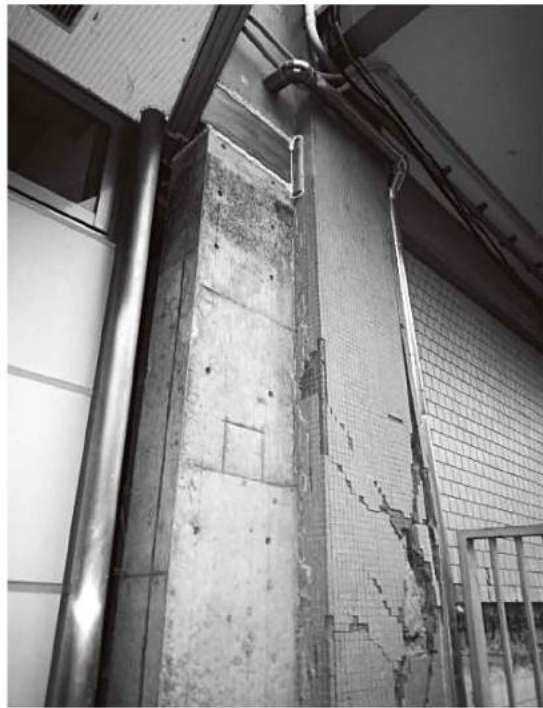
⑩増設袖壁による恒久補強（工事中）

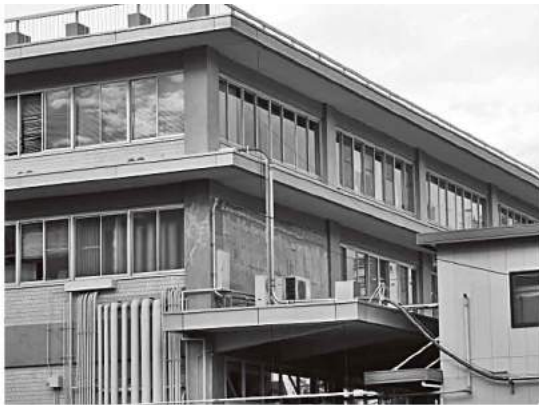
⑪北側外壁構面2階の増設壁（工事中）

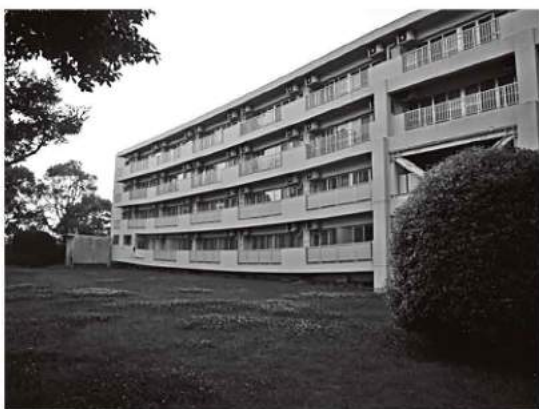
⑫建物の全景（南立面）（提供：菊池健児大分大学教授）

は1969年建設のRC造4階建の研修施設で、東寄りの2スパンに枠付き鉄骨ブレースを組み込んだ外付けRCフレームによる補強が確認できる。本建物は前震で震度6弱、本震で震度6強の揺れを受けた。その結果、外付けフレームのない西寄りの6スパンにおいて、居住空間ではない1階床下の層が層崩壊した。桁行方向の中央に近いほど、1階ベランダと地盤との距離が小さくなっており、建物が全体的にU形に変形していることがわかる。写⑬に、本建物の北立面を示す。U形の全体変形に対応する一方向のせん断ひび割れが、柱や壁に見られる。

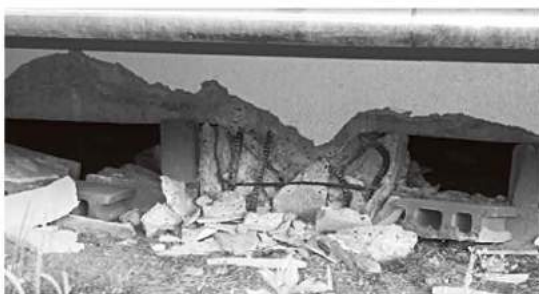
⑬基礎柱の損傷（提供：山本伸二氏（ケイシン設計））

写⑭に、基礎柱（1階の床梁より下の地上露出柱）の損傷状況を示す。せん断破壊によりコンクリートが飛散し、主筋は大きく座屈している。また、周辺には柱梁と同一構面内に充填されていた空洞コンクリートブロック造壁体の破損や面外転倒が見られる。なお、このブロック造壁体は配筋やコンクリートの充填がないことから、構造耐力上の寄与は小さかったと考えられる。本建物は、地震後の継続使用はされていないと思われる。

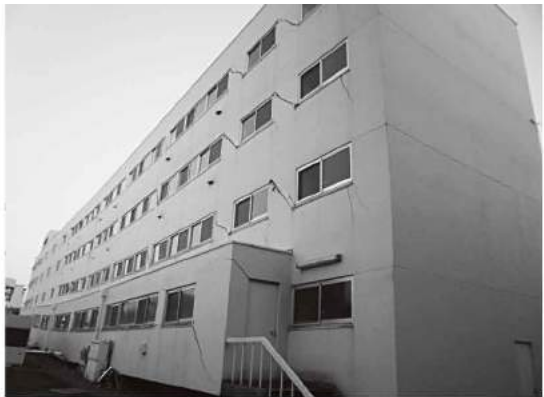
⑮北立面（提供：衛藤祐介氏（MCS環境計画一級建築士事務所））
