特集：熊本地震における地震特性と建築物の被害

耐震改修の建物被害——RC造

黒木正幸◎◎熊本大学工学部建築学科准教授

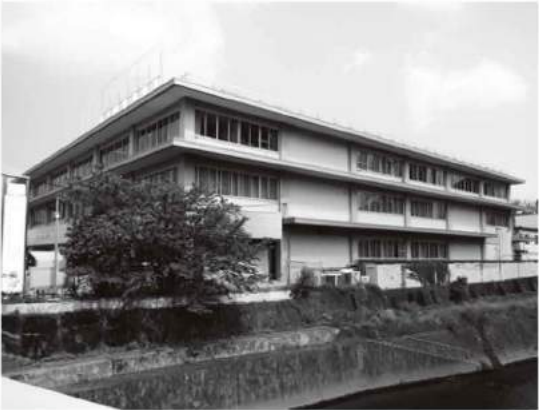
④建物③の全景（南立面・東立面）

写④に、建物③の全景（南立面・東立面）を示す。用途は事務所で建設年は不明であるが、柱主筋と帯筋が丸鋼であることから、1970年代以前の建物と推定される。1階から3階まで、鉄筋コンクリート造の増設壁による補強が行われている。この他、外観により確認できる補強は、北側1階の枠付き鉄骨ブレースであった。本建物は前震で震度5強、本震で震度6強の揺れを受けた。その結果、写⑥のように増設壁と既存柱に顕著なせん断ひび割れが生じた。写⑦に最も損傷が大きかった1階柱のひび割れ状況を示し、写⑧には隣接する増設壁のひび割れ状況を示す。増設壁は既存の腰壁を残して施工され、既存部と新設部の境界で水平方向にスリップが生じたと考えられる。その高さを起点に、柱に大きなせん断ひび割れが入っていた。

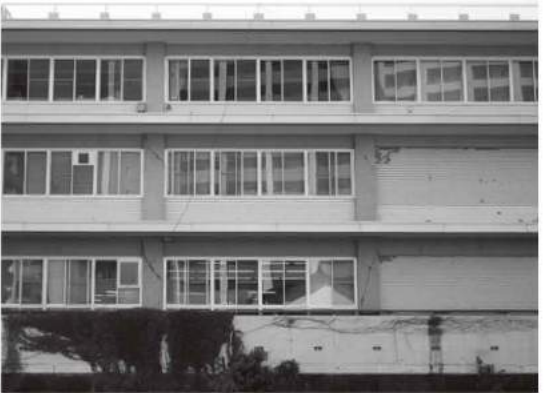
⑧写⑦の柱に隣接する増設壁のひび割れ

かった1階柱の鉛直荷重支持能力の低下を補うため、鋼製支柱が追加された。その後、RC造袖壁の増設による恒久補強に入れ替えられた（写⑨）。次いで、ひび割れの補修が行われた。また、北側外壁構面の2階にRC造壁が追加された（写⑩）。

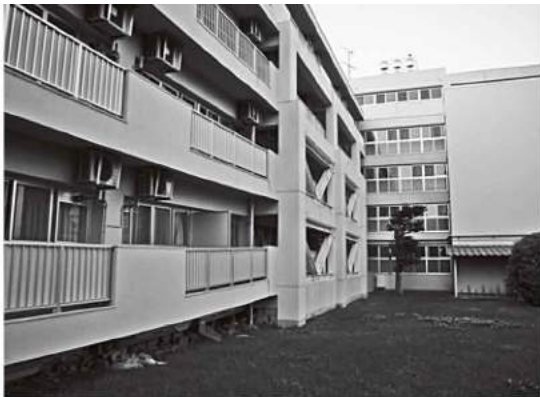
⑭耐震補強の状況（提供：菊池健児大分大学教授）

写⑭に、基礎柱（1階の床梁より下の地上露出柱）の損傷状況を示す。せん断破壊によりコンクリートが飛散し、主筋は大きく座屈している。また、周辺には柱梁と同一構面内に充填されていた空洞コンクリートブロック造壁体の破損や面外転倒が見られる。なお、このブロック造壁体は配筋やコンクリートの充填がないことから、構造耐力上の寄与は小さかったと考えられる。本建物は、地震後の継続使用はされていないと思われる。
